Životnost a reklamace automobilových žárovek

Posuzování reklamací autožárovek

Postup při posuzování reklamace

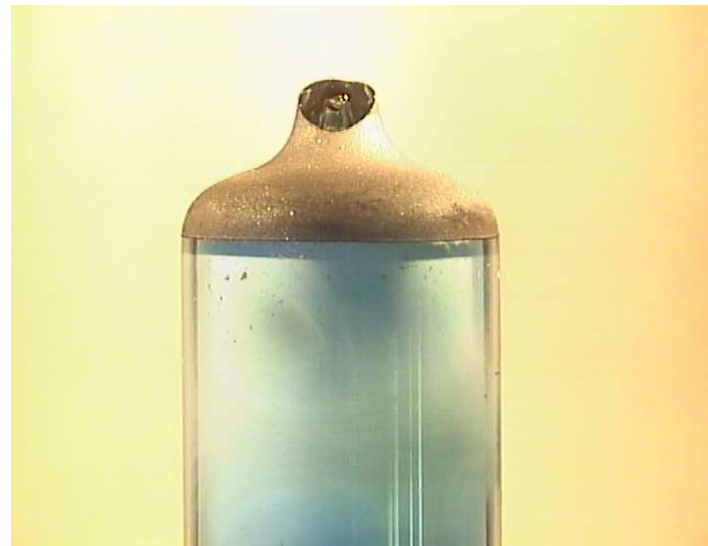
Destrukce žár. v důsledku chybné manipulace (obr. 1)

1. Zkontrolujeme na autožárovce stopy mechanického poškození (viz. obr. 1)
2. Prohlédneme baňku autožárovky, zda zde nejsou stopy po otiscích prstů, které jsou také signálem o chybné manipulaci
3. Prohlédneme spirálu autožárovky, abychom byli schopni určit přibližnou dobu provozu. Na obrázcích č. 2 a č. 3 jsou patrné rozdíly ve vzhledu spirály v závislosti na době používání. Čím hlubší a častější jsou trhlinky - tzv. fazety – na spirále autožárovky, tím déle byla autožárovka v provozu.

Většinou lze nalézt stopy poškození na skleněné baňce (praskliny, odřeniny), nebo je celá baňka vychýlená vůči patici.

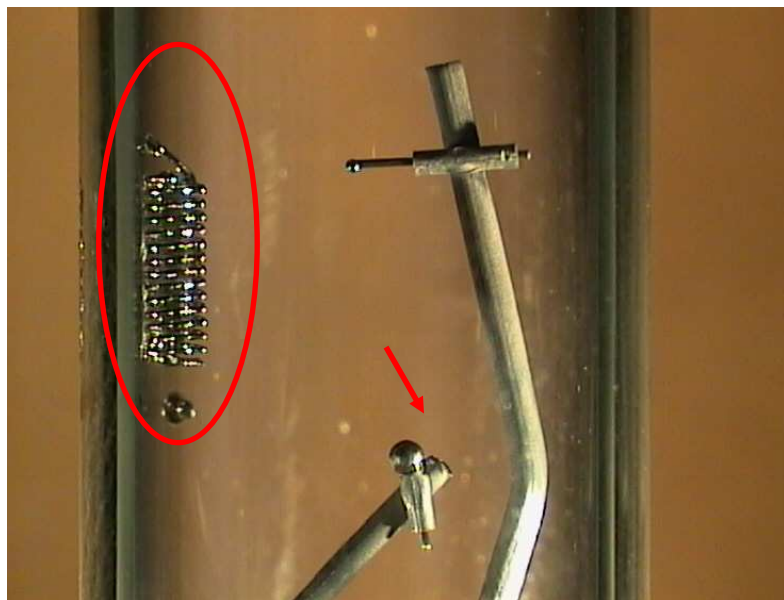
Destrukce vlákna v důsledku přepětí (obr. 4)

POZOR!!! Přepětí je nejčastějším důvodem ukončení životnosti autožárovek. Je zde jednoduché pravidlo. Přepětí na objímce o 5% znamená zkrácení životnosti o 50%!!!

Z terénu po 2934 km

... vlákno na baňce, natavená perlička na elektrodě

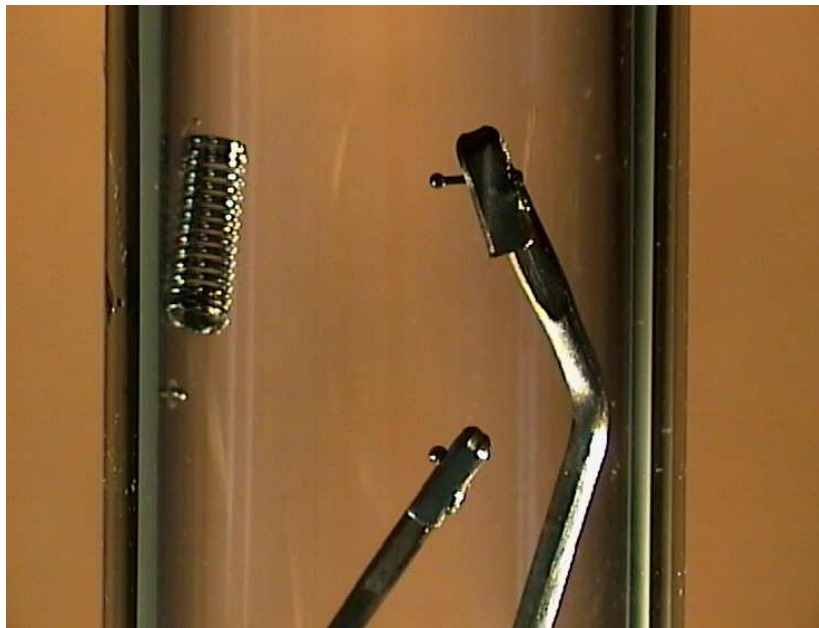
Destrukce vlákna v důsledku přepětí (obr. 5)

**Simulace v laboratoři OSRAM
(přepětí 24V)**

... vlákno na baňce, natavená perlička na elektrodě

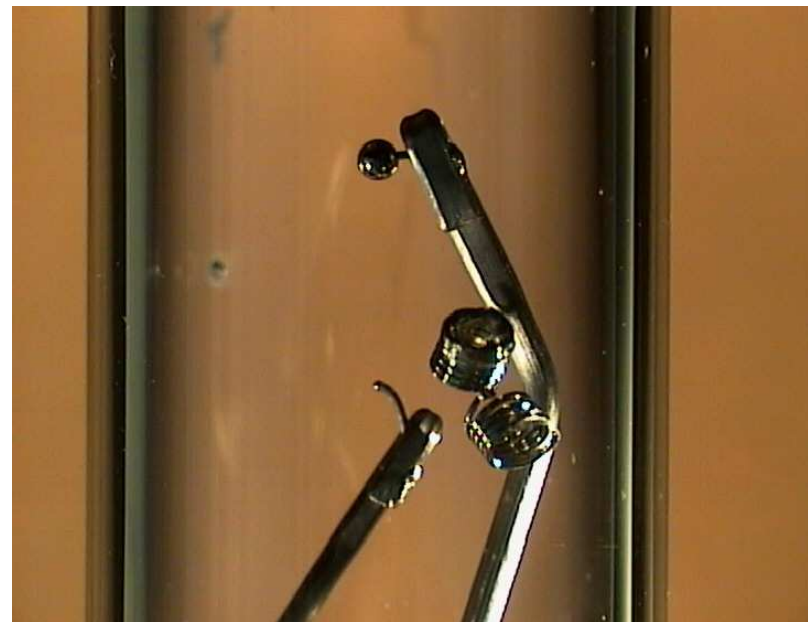
**Simulace v laboratoři OSRAM
(přepětí 17,7V)**

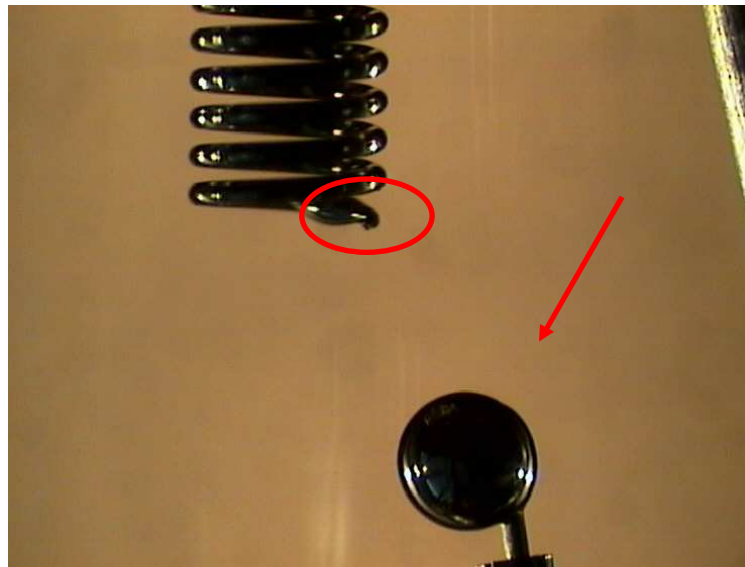
Destrukce vlákna v důsledku přepětí (obr. 6)

Z terénu

... natavená perlička a ostré zakončení vlákna

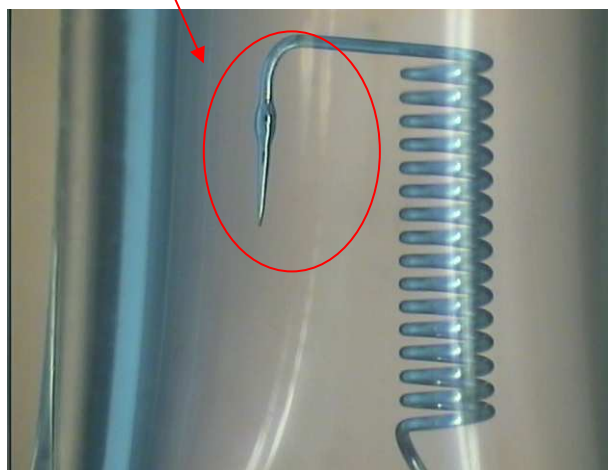
natavení
